รายงานความก้าวหน้า ครั้งที่ 2

การพัฒนารูปแบบชุมชนและที่อยู่อาศัยของผู้มีรายได้น้อยในจังหวัดเชียงใหม่เพื่อรับมือกับความ
เสี่ยงจากการเปลี่ยนแปลงภูมิอากาศ : กรณีศึกษาน้ำท่วม

รศ.ดร. ณัชวิษณุ ตีกุล
มหาวิทยาลัยแม่โจ้

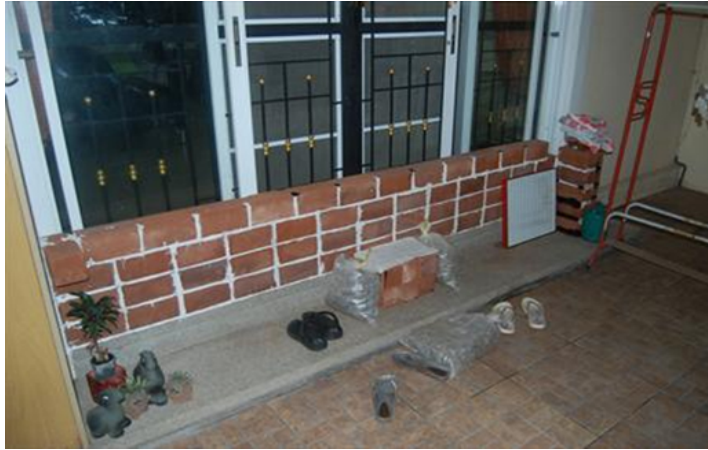
ภาพที่ 2.3 การก่ออิฐเพื่อป้องกันน้ำเข้าบ้าน
ที่มา: <http://www.eit.or.th>

2) การทำผนังกันน้ำ เป็นวิธีการสร้างกำแพงขึ้นมาเพื่อไม่ให้น้ำเข้าในบริเวณบ้าน โดยกำแพงที่วั้นั้นสามารถสร้างขึ้นได้จากวัสดุที่หลากหลาย เช่น ทำจากคันดินบดอัด ทำจากถุงทราย การก่ออิฐฉาบปูนสามารถใช้ได้ทั้งอิฐมอญ อิฐบล็อก และอิฐมวลเบา แผ่นไฟเบอร์ซีเมนต์ เช่น สมาร์ทบอร์ด ทำเป็นกำแพงให้สูงขึ้นมาประมาณ 1 เมตร แต่ไม่ควรเกิน 1.2 เมตร เนื่องด้วยเหตุผลการรับน้ำหนัก และความปลอดภัยในการข้ามเข้า-ออกจากบ้าน โดยเว้นระยะจากแนวกำแพงถึงตัวบ้านประมาณ 1-2 เมตร (ภาพที่ 2.3-2.4) แล้วติดตั้งปั๊มสูบน้ำ สำหรับสูบน้ำออกจากท่อภายในตัวบ้าน หรือสำหรับกรณีที่เกิดการรั่วซึมเข้ามา แต่สำหรับผู้ที่ใช้แนวทางนี้ ต้องพิจารณาการรื้อถอนหลังจากน้ำลดและการนำเศษวัสดุไปทิ้งในภายหลังด้วย ใช้ป้องกันน้ำไหลเข้าบ้านในเบื้องต้น หากระดับน้ำไม่สูงมากนัก เพราะหากระดับน้ำยิ่งสูงขึ้นมากเท่าไร แรงดันน้ำย่อมสูงขึ้นตามไปด้วย ซึ่งจะทำให้การทำผนังกันน้ำเพื่อสู้กับแรงดันน้ำนั้น และต้องคำนึงถึงน้ำที่จะเข้ามาจากใต้พื้นดินภายในบ้านทั้งจากห้องน้ำและพื้นที่ซักรีด

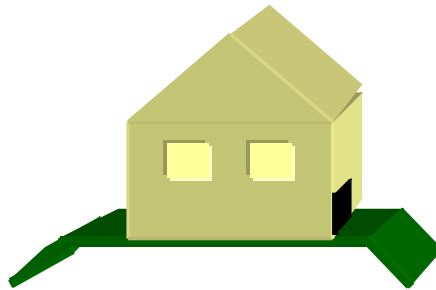
ภาพที่ 2.5 ถมดินเพื่อสร้างบ้าน

ในกรณีนี้จะต่างจากข้อข้างต้น เนื่องจากการถมพื้นที่สูงขึ้นจากระดับเดิม ซึ่งจำเป็นต้องพิจารณาเรื่องการพังทลายของดินขณะน้ำท่วม ดังนั้นจึงควรปรึกษาวิศวกรเกี่ยวกับความสูงและความลาดชันของดินที่ถมด้วย และนอกจากนี้ วิธีการนี้เป็นวิธีการที่อาจส่งผลต่อผู้ที่อยู่อาศัยในพื้นที่ อาจก่อให้เกิดน้ำขัง หรือการกัดเซาะทางน้ำไหล (ภาพที่ 2.5)

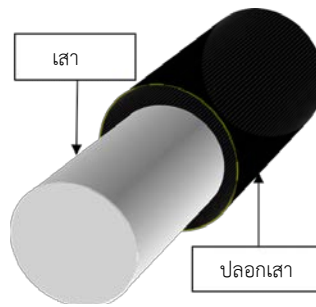
ภาพที่ 2.6 เสาที่เคลื่อนขึ้นลงได้ในแนวตั้ง

บ้านลอยน้ำได้จะมี 2 ลักษณะได้แก่ “boat floating” เป็นบ้านที่สามารถลอยไปในน้ำได้อย่างอิสระ ทั้งแนวตั้งและแนวราบ และสามารถยึดตัวบ้านไว้ในที่ใดที่หนึ่งได้ เช่น แพ บ้านบนเรือ และ “lift floating” ซึ่งเป็นบ้านที่สามารถเคลื่อนที่ได้เฉพาะในแนวตั้งเท่านั้น โดยมีเสาที่สามารถปรับระดับขึ้นลงได้ดังภาพที่ 2.6

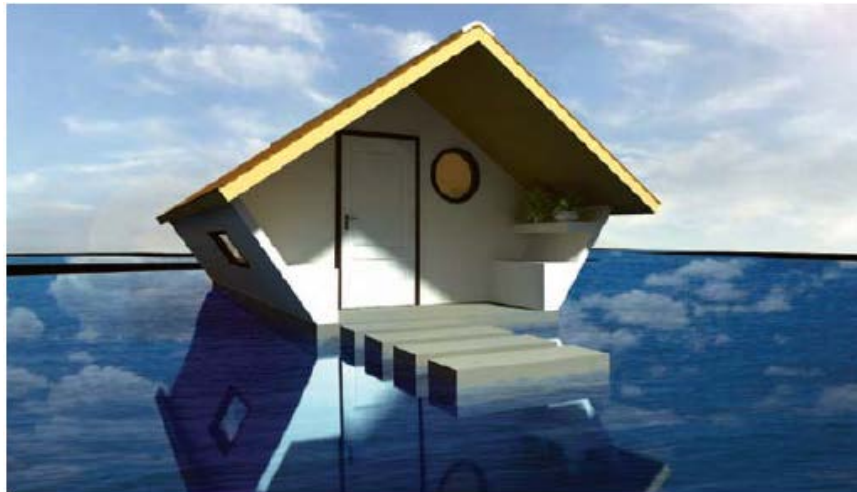
ภาพที่ 2.7 ทักษะภาพภายนอกของบ้านลอยน้ำมูลนิลคโลกร็อน

ตัวอย่างบ้านลอยน้ำ เช่น บ้านลอยน้ำมูลนิธิลดโลกร้อนเป็นบ้านสะเทินน้ำสะเทินบก สามารถอยู่ด้วยตัวเองได้ ไม่ว่าจะระดับน้ำจะสูง ต่ำหรือเพียงดินขึ้นแฉะ บ้านจะต้องสามารถวางอยู่บนดินได้ ลอยอยู่บนน้ำได้โดยกินระดับน้ำที่ต่ำ และสามารถเคลื่อนย้ายสะดวกเนื่องจากมีน้ำหนักเบาและขนาดไม่ใหญ่ สามารถเคลื่อนย้ายได้ด้วยแรงคน 6 - 10 คน เนื่องจากใช้โพนหนาประมาณ 0.30 เมตรทำเป็นท่อนลอย และออกแบบให้ขนาดและรูปทรงของบ้านมีการใช้สอยหลักอยู่บริเวณตรงกลาง ความกว้างของบ้านไม่เกิน 3.60 เมตร ทำให้สามารถเคลื่อนย้ายไปตามถนนได้สะดวก (ภาพที่ 2.7)

บ้านลอยน้ำนี้สามารถรับน้ำหนักบรรทุกทุก 280 กิโลกรัมต่อตารางเมตร ในขณะที่บ้านพักอาศัยส่วนใหญ่ออกแบบน้ำหนักจร (Live Load) เท่ากับ 150 กิโลกรัมต่อตารางเมตร ดังนั้นจะเหลือน้ำหนักที่พื้นรับได้อีกประมาณ 130 กิโลกรัมต่อตารางเมตร ซึ่งเพียงพอสำหรับตัวบ้าน (Dead Load) และยังสามารถบรรทุกรถยนต์ได้ เมื่อถึงที่แห่งก็สามารถนำรถออกมาใช้ได้ มีการใช้ประโยชน์จากทุกส่วนของอาคาร เช่น การใช้ประโยชน์จากหลังคาที่ออกแบบให้มีความเอียงที่เหมาะสม มีคุณสมบัติกันความร้อนได้ดี สามารถใช้เป็นพื้นที่สำหรับตากอาหารได้ ใช้วัสดุราคาถูกประหยัด สามารถหาได้ในเมืองไทย เน้นความปลอดภัย

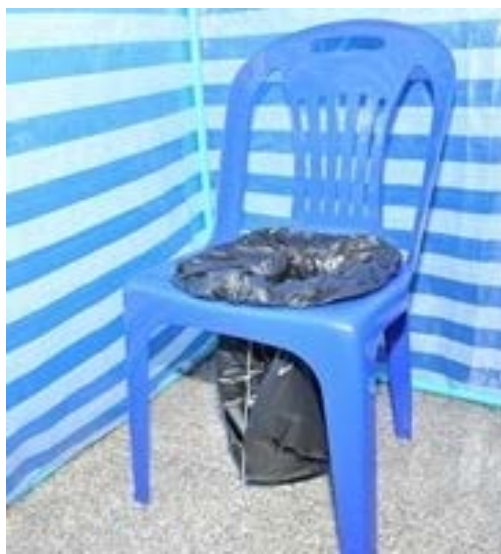
ภาพที่ 2.8 ตัวอย่างส้วมฉุกเฉินทำจากเก้าอี้พลาสติก

เป็นแนวความคิดที่ใช้แก้ปัญหาเฉพาะหน้า ระยะเวลาในการท่อมไม่นาน โดยการใช้เก้าอี้พลาสติก หรือที่รองรับอื่นที่สามารถรับน้ำหนักได้และมั่นคง 1 ตัว (ดังภาพที่ 2.8) เจาะช่องตรงกลางที่นั่ง เพื่อใส่ถุงดำ อาจใช้ขนาด 30x40 นิ้ว ควรเป็นถุงที่สามารถย่อยสลายเองได้ในธรรมชาติ และใช้ตัวหนีบหนีบถุงดำไว้กับเก้าอี้ (ภาพที่ 2.8) ก่อนขับถ่ายต้องตรวจสอบลักษณะถุงพลาสติกสีดำให้อยู่ตรงกลางของช่องส้วมใช้กระดาษชำระ ทำความสะอาดหลังการขับถ่ายแทนการใช้น้ำ กระดาษชำระที่ใช้แล้วให้ทิ้งในถุงพลาสติก สามารถใช้จุลินทรีย์ EM สำหรับดับกลิ่นหลังขับถ่ายเสร็จ เพื่อสามารถใช้ได้อีกหรือหากไม่ต้องการใช้แล้วให้มัดปากถุงพลาสติกให้มิดชิด และรวบรวมถุงพลาสติกที่ใช้งานแล้วทิ้งลงถุงใบใหญ่อีกชั้น แล้วมัดปากถุงเพื่อนำไปกำจัดหลังน้ำลด โดยอาจใช้วิธีการขุดหลุมฝัง

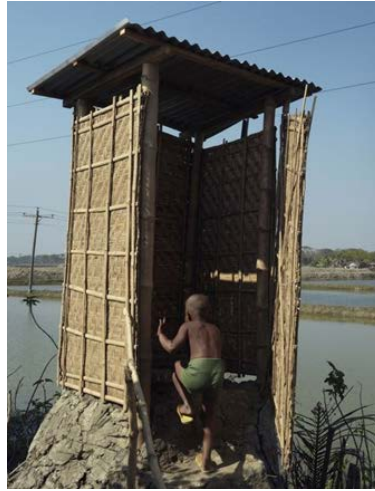
ภาพที่ 2.9 ส้วมสร้างเองจากวัสดุธรรมชาติ

ส้วมทำเองจากโครงการ Coastal Embankment Project (CEP) ถูกจัดตั้งขึ้นเมื่อ 1960's ในชุมชนที่ตั้งอยู่ริมน้ำ ที่เกิดน้ำท่วมเป็นประจำและยาวนาน เป็นส้วมที่ใช้วัสดุธรรมชาติที่มีอยู่ในพื้นที่ (ภาพที่ 2.9) จากการสำรวจในบริเวณ Manikgonj และ Munshigonj พื้นที่ที่ถูกน้ำท่วมประจำพบว่า ส้วมทั่วไปมีความสูงเฉลี่ย 0.69 เมตร จากพื้นดิน การสำรวจประกอบด้วย 5 องค์ประกอบในการใช้ห้องน้ำ ได้แก่ สภาพทางกายภาพของห้องส้วม ที่สำคัญรับอุจจาระ ระบบการจัดเก็บปัสสาวะ ลักษณะทางเข้าและความสะอาดของห้องส้วม (ภาพที่ 2.10) จากการสำรวจพบว่าทั้งสภาพทางกายภาพของห้องส้วม ที่สำคัญรับอุจจาระ ระบบการจัดเก็บปัสสาวะ ลักษณะทางเข้า ทั้งหมดอยู่ในเกณฑ์ดีมากถ้ามีความสะอาดและปลอดภัย

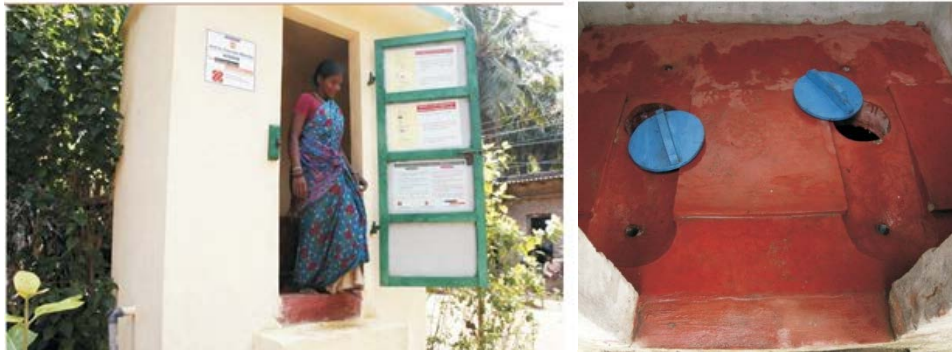
ภาพที่ 2.11 สภาพภายนอกและภายในส้วมแบบ Eco San ประเทศอินเดีย

แนวความคิดในการสร้างส้วมแบบ Eco San จะแบ่งโครงสร้างของส้วมประกอบด้วยหลุมใต้ดิน 2 หลุมสำหรับการทำปุ๋ยหมัก เมื่อช่องหนึ่งเต็ม (ประมาณ 9 เดือนต่อ 1 ครัวเรือนที่มีสมาชิก 4 คน) ก็จะถูกปิดไป เพื่อให้น้ำอุทกกรหะเหยออกไป อีกหลุมก็จะถูกเปิดใช้งาน ห้องส้วมน้ำจะถูกออกแบบให้แยกส่วนถ่ายอุจจาระและปัสสาวะ และมีช่องสำหรับการชำระล้าง น้ำเสียและปัสสาวะจะถูกแยกลงท่อและถูกบำบัดน้ำกลับมาใช้รดน้ำในสวนครัว น้ำจะไม่ถูกทิ้งในส่วนถ่ายอุจจาระแต่จะใช้ซีเมนต์ประมาณ 1 กำมือทิ้งลงไปหลังจากขับถ่ายเสร็จเพื่อดูดซับความชื้นและขจัดกลิ่นเหม็น กระบวนการก่อสร้าง ควบคุมดูแลโดยวิศวกร ส่วนต่างๆ ของห้องน้ำ รวมทั้ง ถาดห้องน้ำ บันไดทางขึ้นห้องน้ำ และหลังคาถูกประกอบขึ้นจากชิ้นส่วนสำเร็จรูปเช่น กระเบื้องหลังคาใยหิน ก้อนอิฐซีเมนต์ (ภาพที่ 2.11) ห้องน้ำนี้ถูกออกแบบมาให้ง่ายต่อการใช้งาน สามารถขยับไปมาได้สะดวก โดยเฉพาะอย่างยิ่งสำหรับผู้หญิงที่คิดว่าห้องสุขาใช้ยากเกินไปและน่าเบื่อที่จะใช้ แต่ยังคงพบปัญหาอยู่ว่ามี เด็กๆ ทิ้งน้ำลงในส่วนถ่ายอุจจาระทำให้เกิดกลิ่นสร้างความรบกวนต่อเพื่อนบ้าน

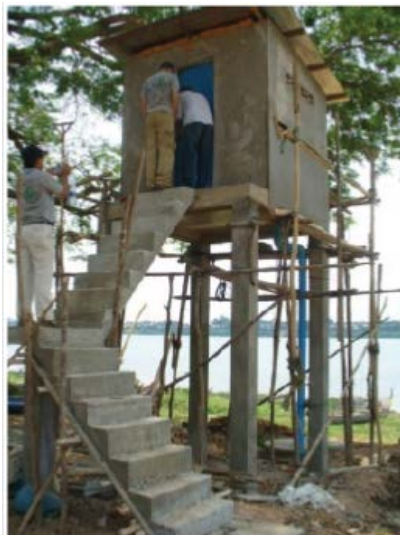
ภาพที่ 2.12 สภาพภายนอกของส้วมส่วนกลาง ประเทศกัมพูชา

ในเมืองที่เจริญแล้ว ส้วมสาธารณะอาจถูกมองอย่างน่ารังเกียจและขยะแขยง แต่สำหรับพื้นที่ที่ห่างไกลความเจริญ มีน้ำท่วมเป็นประจำแนวความคิดในการสร้างส้วมส่วนกลาง (public toilets) จึงเป็นสิ่งที่คนในชุมชนเฝ้ารอคอยการก่อสร้างด้วยรอยยิ้มและเสียงหัวเราะ เป็นห้องส้วมที่สูงเหมือนหอคอยเพื่อให้สูงพ้นระดับน้ำท่วม (ภาพที่ 2.12) โดยปกติเมื่อถึงเวลาน้ำท่วม ไม่สามารถเข้าส้วมได้ก็จะขับถ่ายนอกบ้านลงไปในน้ำหรือบ้านที่ไม่มีส้วมจะถ่ายอุจจาระหลังบ้านตนเองในเวลาปกติ ส้วมใหม่นี้ถูกสร้างขึ้นบนเสาสูง ใกล้ที่อยู่อาศัยและโรงเรียนที่ผู้คนสามารถเข้าถึงได้ง่ายทั้งชุมชน โดยเฉพาะอย่างยิ่งช่วงเวลาที่น้ำท่วม ซึ่งรูปทรงของห้องส้วมอาจดูตลกและสูงผิดปกติในช่วงฤดูแล้ง ซึ่งมีช่วงเวลาเพียง 5 เดือน แต่มันจะเหมาะสมอย่างยิ่งในช่วงเวลาที่น้ำท่วมซึ่งมีระยะเวลาถึง 7 เดือนใน 1 ปี

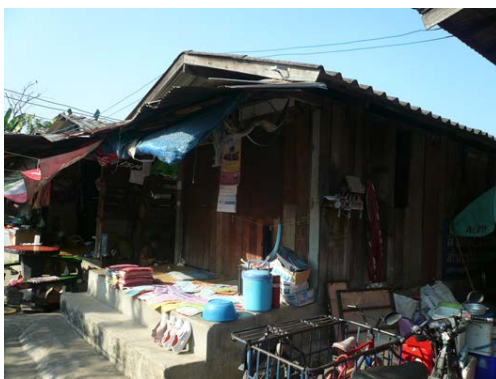
ภาพที่ 4.37 ตัวอย่างบ้านที่ถมพื้นสูงขึ้น

ถ้าลักษณะน้ำท่วมเป็นเวลานานหลายวันและท่วมบ่อยจะเป็นแรงผลักดันให้มีการปรับปรุงที่อยู่อาศัยเพื่อให้พ้นน้ำท่วมที่ระดับนั้น ดังเช่นทุกชุมชนจะมีน้ำท่วมทุกปีประมาณ 0.10-0.50 เมตร ปีละ 7-10 ครั้งหรือมากกว่าในกรณีชุมชนสามัคคีพัฒนา จะเห็นได้ว่าที่อยู่อาศัยในทุกชุมชนมีการยกพื้นชั้นที่ 1 ให้พ้นจากระดับน้ำท่วมดังกล่าว (ภาพที่ 4.37) แต่เมื่อปีที่น้ำท่วมสูงมากกว่า 1.00 เมตร แต่นานๆเกิดครั้ง ชาวบ้านก็ไม่คิดจะปรับปรุงด้วยเหตุผลทางการเงิน และไม่ยอมลงทุน เพราะถ้านานๆเกิดขึ้นครั้งก็สามารถอยู่ได้ และคิดว่าถ้าอะไรเสียหายค่อยเปลี่ยนหรือซ่อม แต่เมื่อนำข้อมูลมาวิเคราะห์ในประเด็นการซ่อมแซมที่อยู่อาศัยมีปีที่ท่วมสูงและไม่แนานของชุมชนบ้านสันกู่และสามัคคีพัฒนา พบว่าชาวบ้านมีการปรับปรุงที่อยู่อาศัย มากกว่า 40% ของจำนวนหลังคาเรือนทั้งหมด 2 ชุมชน เมื่อพิจารณาข้อมูลประกอบพบว่าในปีนั้นทั้งสองชุมชนได้รับเงินชดเชยจากหน่วยงานภาครัฐ

จึงสามารถสรุปได้ว่าการปรับตัวด้านที่อยู่อาศัย จะมีการปรับปรุงใหญ่ เช่นการถมพื้น ยกพื้น เปลี่ยนวัสดุผนัง เพื่อให้สามารถรองรับน้ำท่วมได้ในระดับน้ำท่วมปีปกติหรือสูงกว่าปีปกติเล็กน้อย และสังเกตจากสถานที่จริงพบว่าส่วนที่ต่อเติมหรือเปลี่ยนใหม่จะเลือกใช้วัสดุที่ค่อนข้างถาวรเช่น เปลี่ยนเป็นผนังคอนกรีตบล็อก ผนังคอนกรีตเสริมเหล็ก ที่สามารถหาซื้อได้ทั่วไปและเลือกชนิดที่ราคาถูกลงกว่า และหากจะทำการปรับปรุงมากกว่านั้นจะปรับปรุงเมื่อบ้านใกล้พัง หรือมีเงินแล้ว

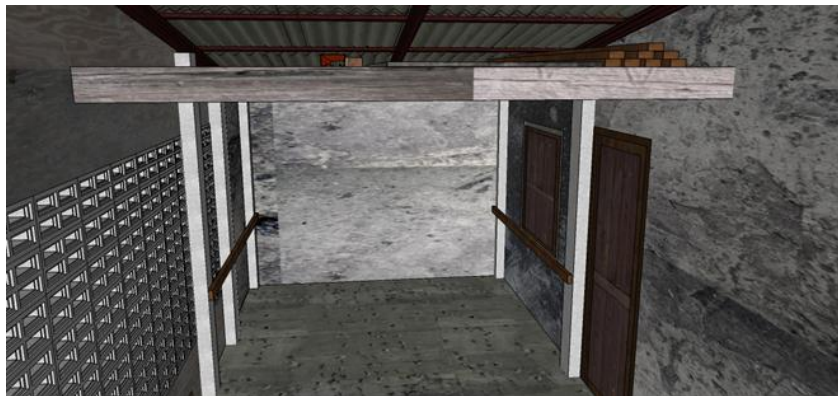
ภาพที่ 5.11 การเก็บส่วนประกอบพื้นสำหรับวางบนจุดรองรับบนเสาคอนกรีตในเวลาที่ไม่ท่วม

เมื่อทำจุดรองรับเสร็จสิ้น ไม่ว่าจะเป็นครณี 1 หรือ 2 จากนั้นสามารถใช้งานประตูไม้อัดยาง หรือ ไม้อัดยางหนา 15 มม. วางเป็นพื้น สำหรับใช้งานแบบชั่วคราวโดยไม่ต้องยึดด้วยตะปู หรือจะยึดด้วยตะปูก็ได้ตามความต้องการ

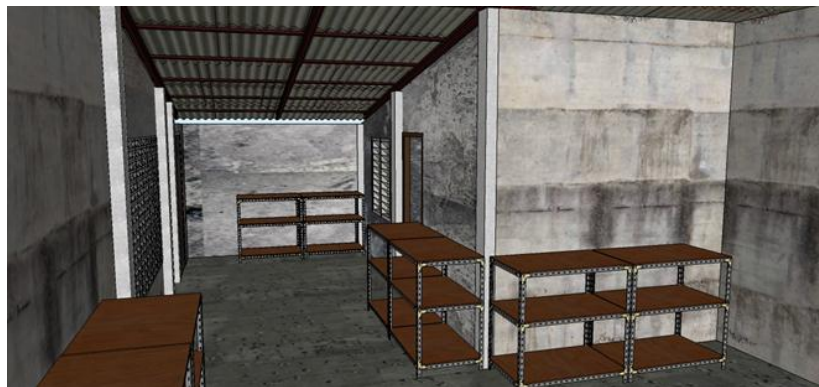
ภาพที่ 5.21 เฟอร์นิเจอร์ลอยตัวสามารถใช้วางของทั่วไปเมื่อน้ำไม่ท่วม

สามารถใช้เป็นชั้นลอยได้เมื่อน้ำท่วมและสามารถใช้เป็นเฟอร์นิเจอร์ในเวลาที่ไม่ท่วม ในกรณีที่ยังไม่มีเฟอร์นิเจอร์ที่มีความสูงพอและมีพื้นที่ในบ้านกว้างพอที่จะตั้งได้ หรือสามารถถอดเก็บได้ และนำออกมาประกอบใช้เป็นชั้นลอยเมื่อน้ำท่วมเช่นการใช้โครงสร้างเหล็กฉาก หรือท่อเหล็ก ในกรณีที่ยังไม่มีเฟอร์นิเจอร์ที่มีความสูงพอและมีพื้นที่บ้านคับแคบ

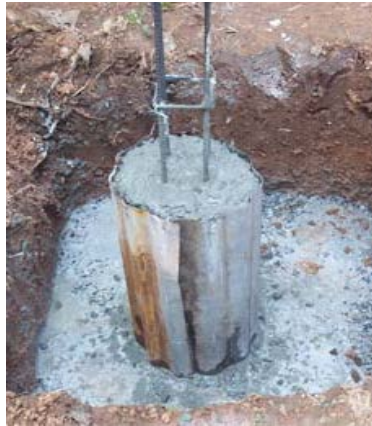
ภาพที่ 5.25 การใช้บัพสังกะสีเป็นแบบหล่อคอนกรีตๆ

ระยะ (D) ต้องไม่น้อยกว่า 3/4 ของความสูงถัง หรือบัพที่ใช้ เสาไม้ต้องเป็นไม้เนื้อแข็งขนาดไม่น้อยกว่า 6" x 6" หรือ เสาไม้กลมขนาดเท่ากัน วางเสาให้ได้ระดับความลึก D ตามที่ระบุ จากนั้น เทคอนกรีตที่มีส่วนผสมของ ซีเมนต์ หทราย และ หิน ตามอัตราส่วนลงไปในถัง ทำการค้ำยันเสาให้ได้ตั้ง แล้วทิ้งให้คอนกรีตแข็งตัวอย่างน้อย 24 ชั่วโมง จึงนำค้ำยันออก

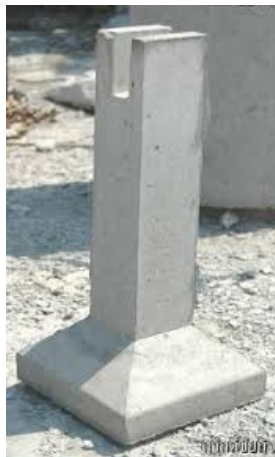
ภาพที่ 5.27 ฐานรากคอนกรีตสำเร็จรูป

การทำฐานรากพร้อมเป็นเสา แบบคอนกรีตสำเร็จ ลักษณะการทำฐานรากแบบนี้ไม่จำเป็นต้องมีวัสดุใดๆมาประกอบในการเทคอนกรีต เพราะเป็นวัสดุสามารถหาซื้อได้ทั่วไป และมีราคาไม่สูงมาก ความสามารถในการรับน้ำหนัก สามารถใช้งานได้เหมือนอาคารพักอาศัยทั่วไปและสูงไม่เกินหนึ่งชั้น ลักษณะการตั้งฐานรากไม่ซับซ้อน ดังภาพที่ 5.27

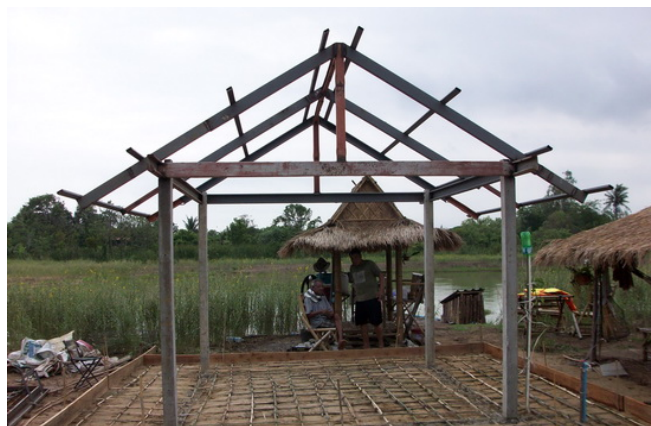
ภาพที่ 5.25 ตัวอย่างแสดงการทำโครงสร้างอาคารอย่างง่าย

การเลือกวัสดุและวิธีการก่อสร้างนั้นจะเป็นแบบถาวรแต่ประหยัด เน้นวัสดุที่สามารถหาได้ง่ายภายในท้องถิ่น มีวิธีการก่อสร้างที่ไม่ซับซ้อนมากนัก ดังตัวอย่างในภาพที่ 5.25 แต่งบประมาณการก่อสร้างต่อเติมอาจจะมีความสูงบ้างแตกต่างกันไปตามลักษณะ และขนาดของส่วนที่ต่อเติม แต่จัดว่าใช้งานได้ดีไม่ว่าในสภาวะน้ำท่วมสูง หรือปานกลางการถ่ายน้ำหนักของโครงสร้างทั้งหมด จะพิจารณาให้ลงสู่ฐานรากใหม่ทั้งหมด

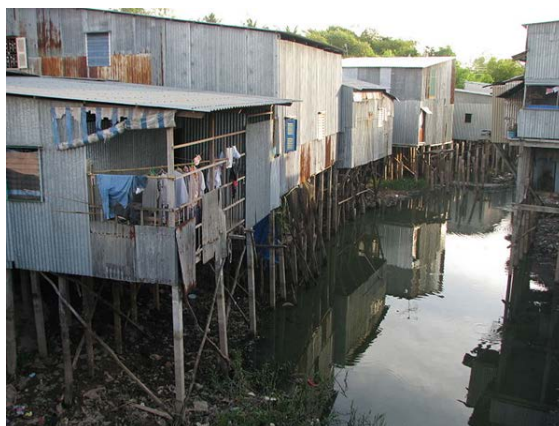
ภาพที่ 5.25 อาคารที่อยู่อาศัยที่ใช้สังกะสีเป็นส่วนประกอบอาคาร

เมื่อนำข้อมูลมาวิเคราะห์แล้วพบว่าสังกะสีกลายเป็นวัสดุยอดนิยมของผู้มีรายได้น้อยในการก่อสร้างที่อยู่อาศัยมากที่สุด เพราะสามารถถูกนำมาใช้เป็นวัสดุประกอบอาคารได้เกือบทุกส่วน ทั้งผนังอาคาร ประตู หน้าต่าง รวมถึงหลังคาด้วย (ภาพที่ 5.25) ทั้งยังมีน้ำหนักเบาทำให้ช่วยประหยัดโครงสร้างอาคารได้อย่างมาก และที่สำคัญสามารถหาซื้อขนส่งและหาซื้อได้ง่าย และสามารถนำกลับมาใช้ได้อีก แต่สังกะสีก็มีข้อเสียหลายประการได้แก่ เกิดสนิมง่ายเมื่อมีความชื้น มีคุณสมบัติการถ่ายเทความร้อนสูงทำให้ภายในอาคารร้อน และมีเสียงดังเมื่อเวลาฝนตก สิ่งเหล่านี้ทำให้วัสดุที่เริ่มนิยมใช้ได้แก่ เมทอลชีทประเภทเคลือบอลูมิเนียมสังกะสี (Alu-Zinc) ที่ยังคงข้อดีของสังกะสีอยู่แต่ทนต่อการเกิดสนิม มีอายุการใช้งานนานกว่า และยังเพิ่มข้อดีเรื่องความสวยงามด้วย แต่ยังคงมีปัญหาเรื่องความร้อนในอาคารและเสียงอยู่และที่สำคัญคือมีราคาสูงและต้องสั่งผลิต ไม่มีขายเป็นวัสดุสำเร็จตามร้านวัสดุก่อสร้างทั่วไป

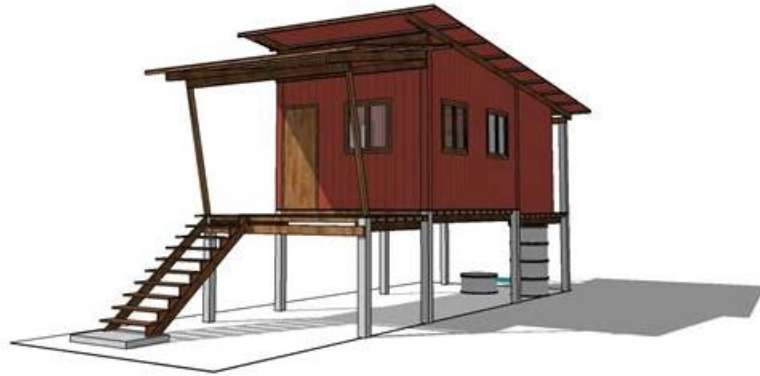
ภาพที่ 5.25 ทศนิยมภาพด้านหน้าอาคาร

จากข้อมูลที่ได้จากการศึกษาวิเคราะห์ความเสี่ยงจากการเกิดน้ำท่วมในอนาคตพบว่ารูปแบบที่อยู่อาศัยที่เหมาะสมที่สุดคือ “บ้านชั้นเดียว ใต้ถุนสูง” เพื่อปล่อยให้น้ำผ่านและสามารถใช้พื้นที่ใต้ถุนได้ในเวลาที่น้ำไม่ท่วม ซึ่งมีลักษณะรูปแบบในกลุ่ม D E และ F แต่ทั้งนี้สามารถปรับเปลี่ยนการใช้พื้นที่ใต้ถุนบ้านตามพฤติกรรมที่อยู่อาศัยและการประกอบอาชีพของครัวเรือนได้ เช่น กรณีชุมชนบ้านสันกู่สามารถทำเป็นบ้าน 2 ชั้นโดยกั้นผนังชั้นล่างได้ เนื่องจากน้ำมาไม่เร็ว ไม่ได้กีดขวางทางระบายน้ำ แต่ต้องเลือกใช้วัสดุที่สามารถทนน้ำได้ตั้งที่กล่าวไว้ข้างต้น สำหรับชุมชนกำแพงงามและสามัคคีพัฒนานั้นไม่ควรทำเป็นบ้าน 2 ชั้นเนื่องจากสภาพที่ตั้งที่อยู่ติดคลองและขวางทางน้ำ จึงควรมีรูปแบบที่อยู่อาศัยที่สามารถปล่อยให้น้ำผ่านไปได้อย่างรวดเร็วมากกว่า นอกจากความสูงอาคารแล้วรายละเอียดอาคารก็เป็นสิ่งจำเป็นได้แก่ ควรมีหน้าต่างที่สามารถถูกใช้เป็นทางเข้า-ออกได้บ้านใต้ถุนน้ำท่วม สามารถถอดบานหน้าต่างและบานประตู เข้า-ออกได้ด้วยเพื่อใช้พาดทำพื้นที่ได้ในกรณีที่น้ำยังสามารถท่วมถึงอีกในอนาคต ซึ่งสามารถย้อนกลับไปใช้ขั้นตอนการปรับเปลี่ยนพื้นที่อยู่อาศัยในข้อ 5.3 จึงได้รูปแบบที่อยู่อาศัยดังภาพที่ 5.25-5.30
